高一受信機・参考回路図
ナナオラ製 N-70 号E型
紀元2601年(昭和16年)
Drawing 20160930 by N.Abe

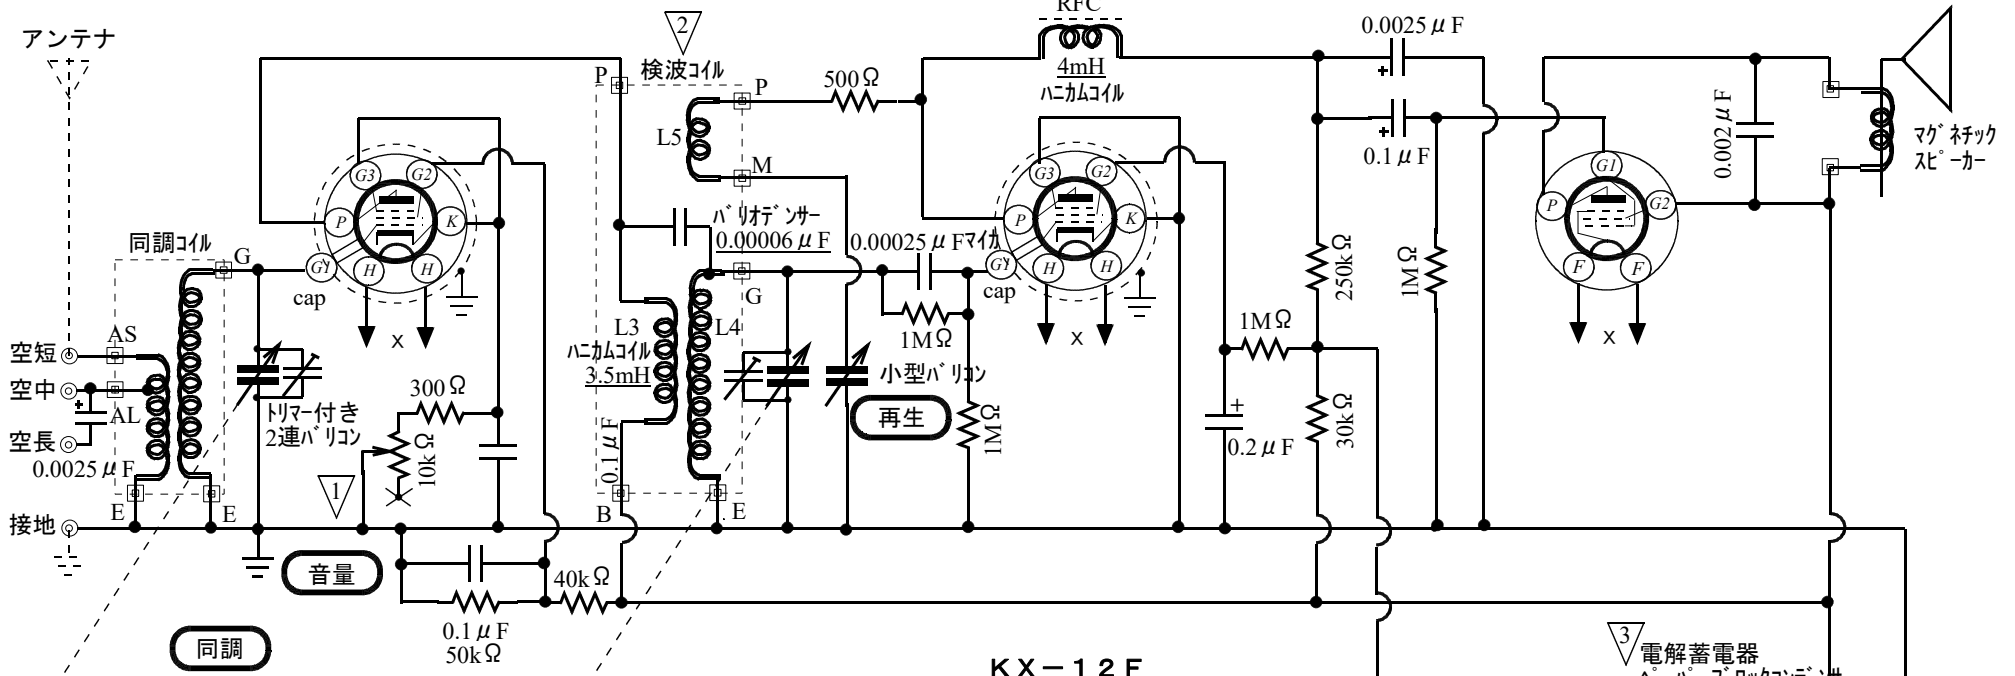
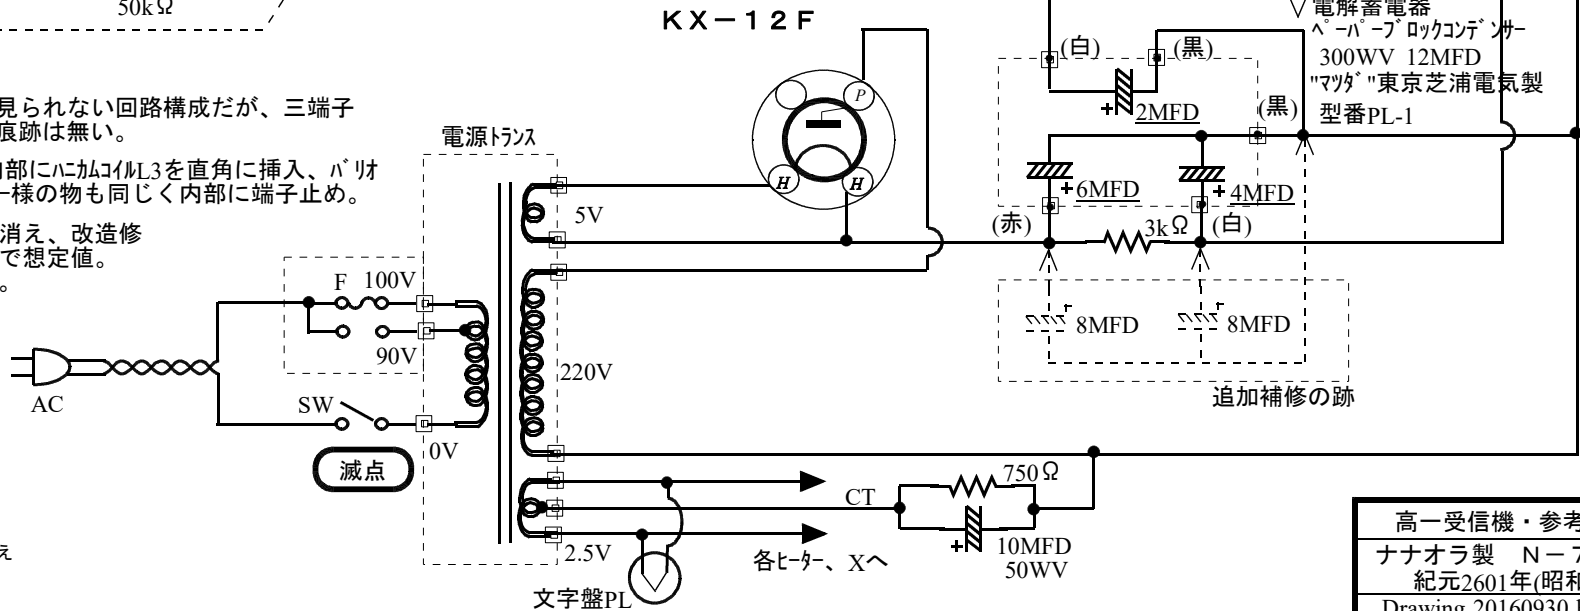
- ▽1 音量調整回路はあまり多く見られない回路構成だが、三端子の一つが解放され、ハンダの痕跡は無い。
- ▽2 L4、L5の検波コイル・ホビン内部にハニカムコイルL3を直角に挿入、バリコンと呼ばれるマイコンデンサ様の物も同じく内部に端子止め。
- ▽3 劣化・容量抜け、銘板印刷消え、改造修理されているので、飽くまで想定値。他のアンダーライン数値も想定値。

※ 実態回路図ですが、修理・改造が加えられているので参考図です。N.Abe
